Notification – épisodes de grêle 2022

Les services après-vente de 3S Swiss Solar Solutions vous apportent leur soutien pour l'analyse des installations photovoltaïques

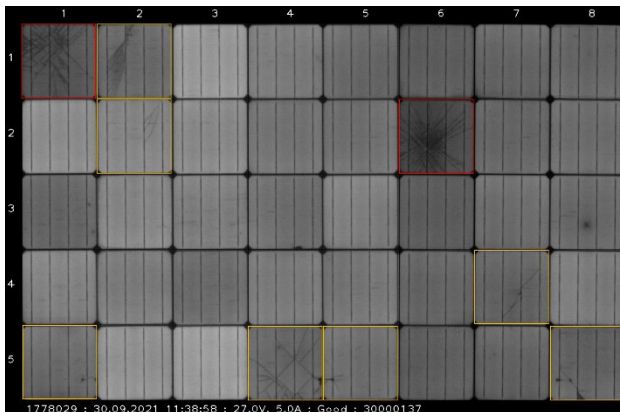
Les petites fissures de cellules (marquage orange) ne peuvent être détectées que par des photographies d'électroluminescence, une sorte de «radiographie» du module solaire. Le problème, en cas de cellules légèrement endommagées, réside principalement dans une perte de résistance au fluage. Les différences de température entre le jour et la nuit ainsi que les variations de températures saisonnières peuvent entraîner la détérioration des cellules légèrement endommagées. Avec le temps, l'état de ces cellules solaires entraînera une perte de rendement (marquage rouge) et elles perdront de l'énergie sous forme de chaleur, au lieu de produire du courant.

Photographie d'électroluminescence de deux modules solaires apparemment intacts:

MegaSlate II de 3S après
un épisode de grêle avec des grêlons $\varnothing > 60$ mm

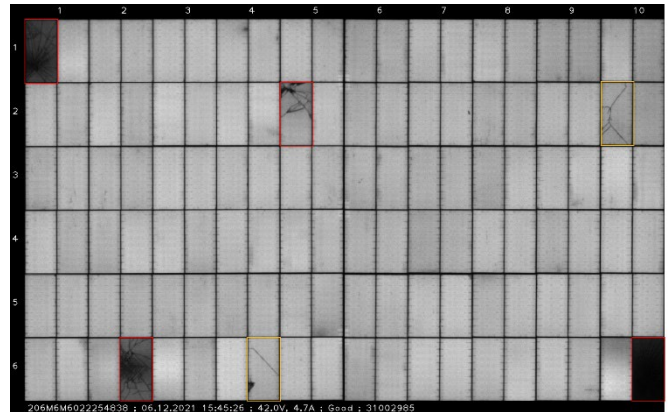
Demi-cellules d'un module standard après
un épisode de grêle avec des grêlons $\varnothing 40$ mm

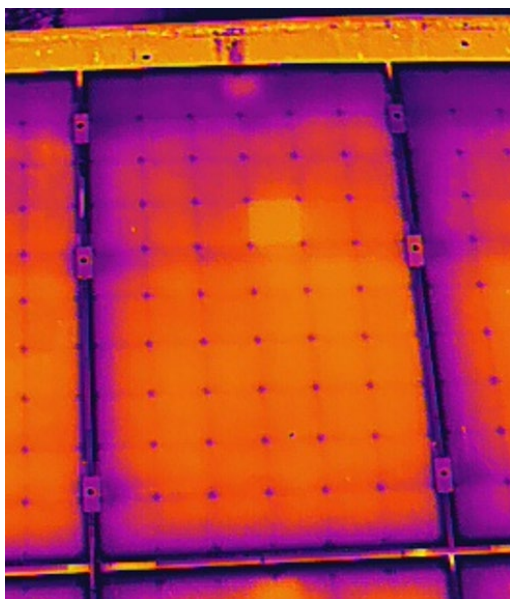
Images thermiques

Photo de gauche: détail d'une photo de drone prise avec une caméra thermique. Sur l'image, on reconnaît une aération et un refroidissement améliorés en bordure du module solaire. De plus, on voit au milieu une cellule isolée dégagant de la chaleur, ce qui peut être l'indicateur d'un défaut dans une cellule.
