Merkblatt – Hagelereignisse 2021

Zentrale Fragen nach Hagelereignissen

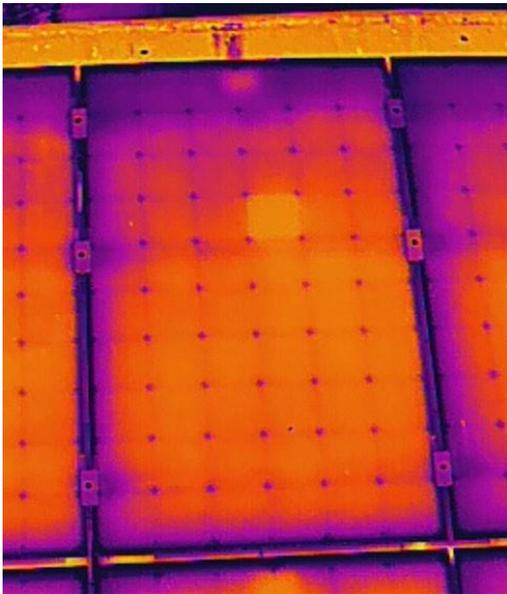
Thermographie-Aufnahme

Bild links: Ausschnitt einer Drohnenaufnahme mit Wärmebildkamera. Im Bild ist eine verbesserte Belüftung und Auskühlung im Randbereich des Solarmoduls erkennbar. Zudem sieht man mittig eine einzelne erwärmte Zelle, welche auf einen Zelldefekt hinweisen kann.

Die zusätzliche Messung der Durchgängigkeit der Bypass-Dioden dient der Sicherstellung eines Sicherheitsmerkmals der Photovoltaikanlage. Werden erwärmte Zellen vorgefunden und die Bypass-Dioden sind intakt, kann das Solarsystem in Betrieb bleiben. Sollte neben erwärmten Zellen ebenfalls defekte Bypass-Dioden vorgefunden werden, ist es ratsam den entsprechenden Strang bzw. die Anlage bis zur Reparatur abzuschalten.
